LOOS – 351 rue Salvador Allende

MÉTROPOLE
EUROPÉENNE DE LILLE

Photographie aérienne

Visite réalisée dans le cadre de l'acquisition du site « GIPHAR » dont le projet économique (en lien avec Eurasanté) est en étude.

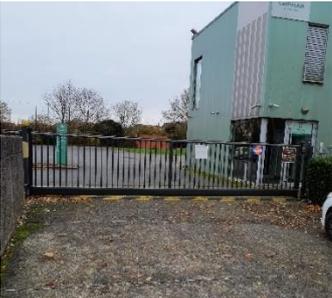
<p>Le portail permet une entrée de véhicule lourd, tracté,... ce qui favorise les effractions.</p>

La pose de bloc de béton en quinconce permettra d'éviter une intrusion d'un véhicule lourd (camionnette ou plus) ou d'un véhicule tractant une caravane.

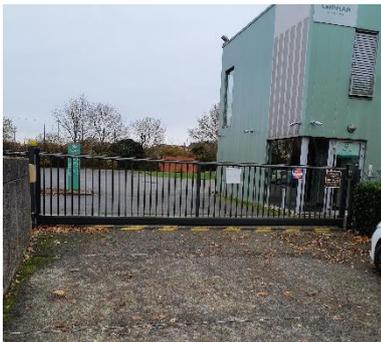
Le site est entièrement clôturé mais via des panneaux rigides de faible hauteur surtout en front à rue. La végétation entre la voirie et la clôture peut être dissuasive vis-à-vis d'une tentative avec véhicule, mais pas à pieds.

Mise en place de blocs de béton en quinconce pour laisser rentrer un véhicule léger mais pas lourd ni caravanes

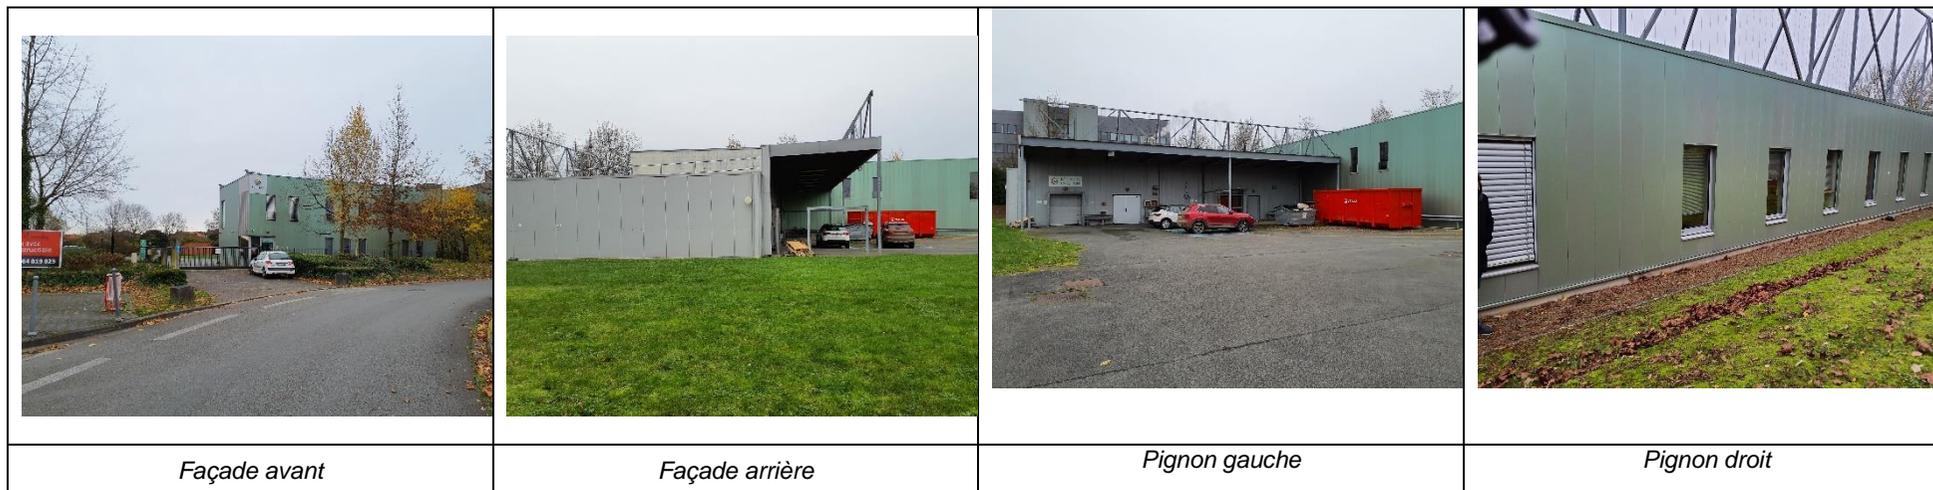
5.1.1 / Présentation des façades et pignons

Matériaux	Structure principale : Aluminium	
Description	Porte et fenêtre en aluminium et vitrerie	
Dégradations et Pathologies	<p>Nature du désordre : risque d'intrusion</p> <p>Emplacement : toutes les baies</p> <p>Risques : dégradation</p> <p>Mesure recommandée : neutralisation via des tôles (retrait vitrage, vissage des ouvrant dans la feuillure, remplacement du vitrage par une tôle acier)</p>	
	<p>Note du risque : 2 - Programmer des travaux pour supprimer la ou les pathologie(s) rencontrée(s)</p>

emplacement	commentaires	estimation
	<p>Commentaires : les vitrages permettent les effractions.</p> <p>Prestations à prévoir : Afin de sécuriser les baies du rez-de-chaussée, il y a lieu de les neutraliser via des tôles selon la procédure :</p> <ul style="list-style-type: none"> - Retrait vitrage avec dépose à l'intérieur, - Vissage des ouvrant dans la feuillure afin d'éviter d'endommager le bâti et de permettre d'ouvrir les fenêtres - Remplacement du vitrage par une tôle acier 	6 000 €HT
	<p>Commentaires : Le portail ayant une grande ouverture permet l'entrée de véhicules tractés et lourd</p> <p>Prestations à prévoir : mise en place de 2* 2 blocs de béton en quinconce pour réduire l'entrée et empêcher les véhicules tractés et lourd. Un passage pour véhicule légers doit être maintenu afin de laisser passer les gardiens.</p>	1 000€HT
	<p>Commentaires : le projet impactant le site n'étant pas encore défini, il y a lieu d'éviter la détérioration de ce dernier. Afin de limiter la dégradation dû à l'humidité et au froid, le chauffage doit être maintenue en hors gel.</p> <p>Prestations à prévoir : Entretien de la chaudière (l'estimation ne comprend que l'entretien. Dans le cas d'une réparation un budget supplémentaire est à prévoir).</p>	600 € HT/an

- Reprendre les divers abonnements des fluides
- Maintenir le chauffage en hors gel pour éviter la détérioration des plâtres et les risques inhérents au gel pour les tuyauteries
- Remplacer les vitrages par des plaques acier tout en vissant (dans les feuillures) les ouvrant dans les dormants
