LOOS – 351 rue Salvador Allende

MÉTROPOLE
EUROPÉENNE DE LILLE

Photographie aérienne

Visite réalisée dans le cadre de l'acquisition du site « GIPHAR » dont le projet économique (en lien avec Eurasanté) est en étude.

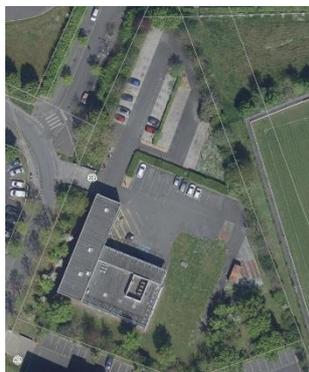
4.2 / Sécurisation de la parcelle

Emplacement	Type / Hauteur	photos	prescriptions
En front à rue (Salvador Allende)	Rigide Hauteur : 1.5 m		
Contour du site	Rigide Hauteur : 1m80		
Portail	Rigide Hauteur : < 2m
